スンコシ川の天然ダム (2014. 8. 2)

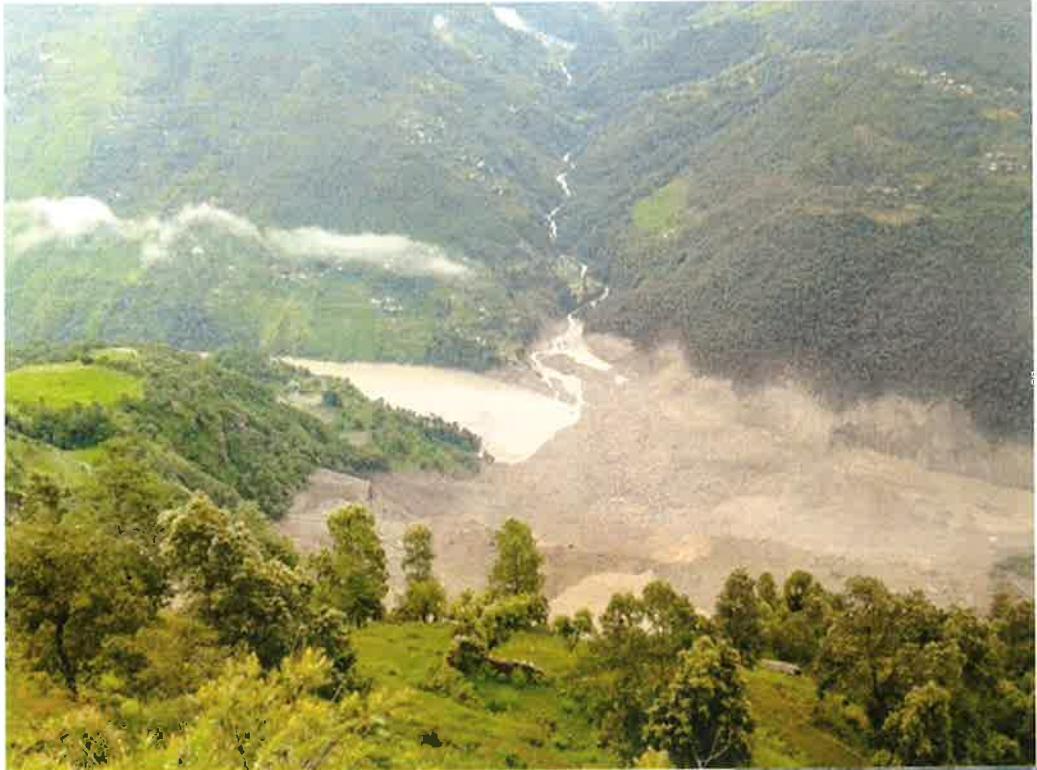
2014. 8. 2ネパールの東部コシ川の支流スンコシ川の上流で大規模な崩壊が発生し、Sindhupalchowk地方のMankha村とJure bazaarの70戸が被災、33名が死亡、百数十人の行方不明者の他、多数の負傷者が出ていている。

崩壊の直下流にはSunkoshi P.S.があり、3km上流のSanima H.Sが水没、川沿いにある他の発電所も含め電力供給への影響が懸念されると共に、形成された天然ダムの決壊による二次災害も懸念されている。貯水量は最大で800万m³と推定されているが、現時点では越流が始まっているが、大きな変化は見られない。

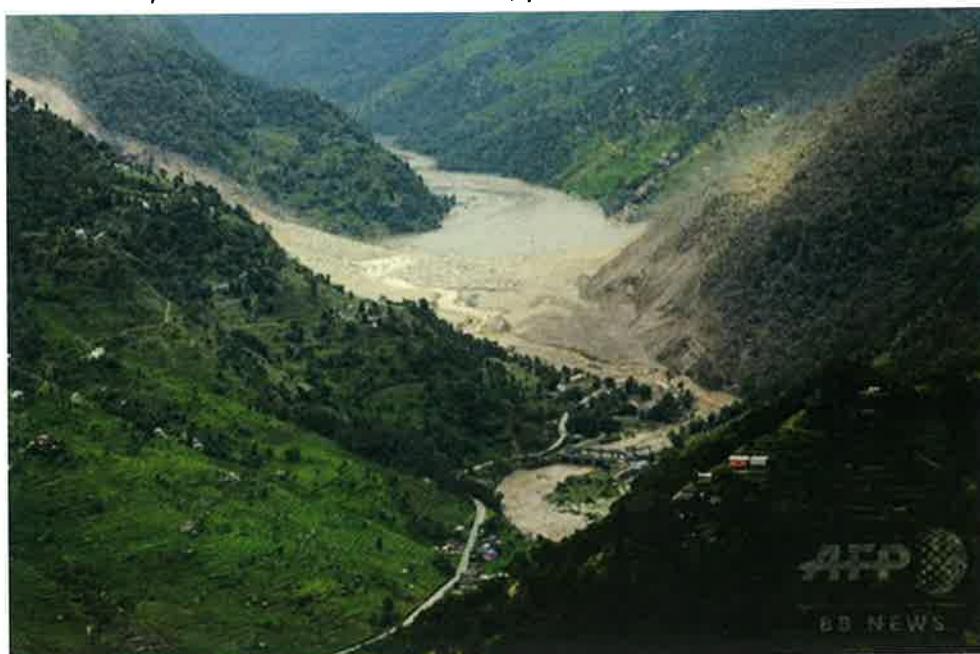
<http://www.afpbb.com/articles/-/3022156?pid=越流が始まり水路が見える>
