諸戸北郎博士 論文・写真集Ⅲ

諸戸北郎博士砂防業績研究会

1.1 本書の内容

本書は、平成 27 年度に行った、丹沢地域及びその周辺地域、北伊豆地震の土砂災害発生地（伊豆半島）等の調査結果についてとりまとめたものである。

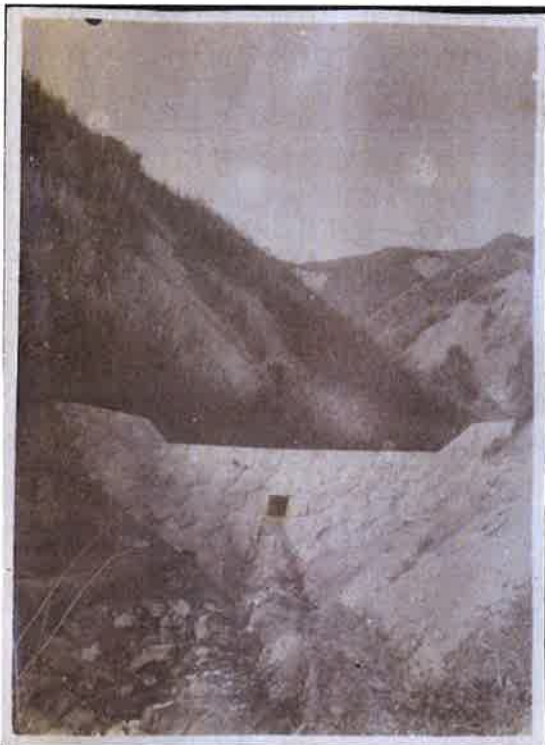
堰堤下流の状況は、写真437と本年度調査で撮影した写真を比較すると河床の状況に大きな変化はなく、安定している。

堰堤上流の状況は写真437では山腹に崩壊地が広く認められる。写真746では崩壊地に山腹工（筋工）が施工されている。現在では溪床および溪岸が落ち着いており、周辺の植生も良好である。

437
水ノ木沢第一号 練石積堰堤 (昭和2年撮影)
[諸戸北郎博士アルバム]

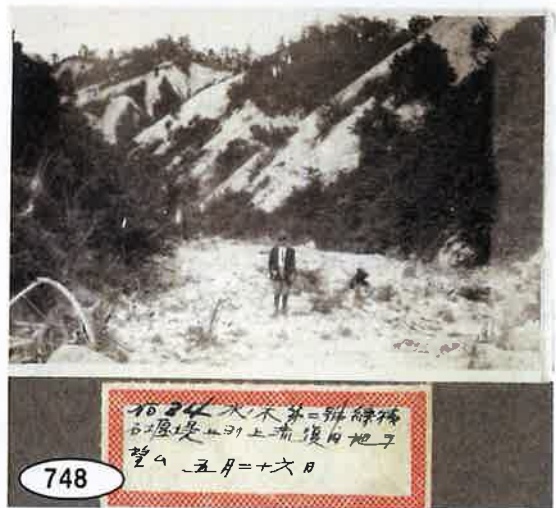
堰堤上流の状況は写真438では山腹に崩壊地が広く認められる。写真747および写真748では崩壊地に樹木が成長していることが認められる。現在では溪床および溪岸が落ち着いており、周辺の植生も良好である。

748
水ノ木沢第2号堰堤より上流復旧地を望む
(昭和5年5月26日撮影)
[諸戸北郎博士アルバム]

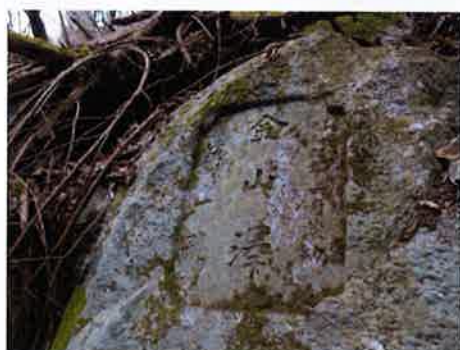
堤銘板（平成27年12月10日撮影）

金山沢第1号堰堤は、諸戸北郎博士アルバムに写真が残っていない。当堰堤は練石積の堰堤である。堤体本体に目立った損傷は認められない。堰堤上流は満砂しており、溪床および溪岸は落ち着いた状況を呈している。また、周辺の植生も良好である。

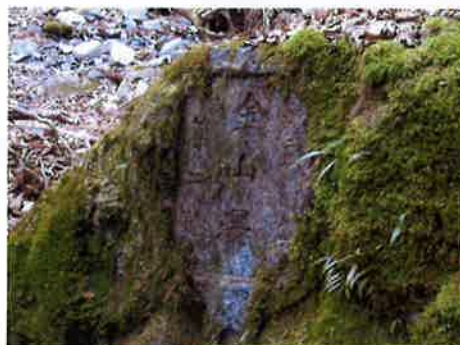
堤銘板 (平成27年12月10日撮影)

当堰堤は練石積の堰堤である。堤体本体に目立った損傷は認められない。堰堤上流は満砂しており、溪床および溪岸は落ち着いた状況を呈している。また、周辺の植生も良好である。

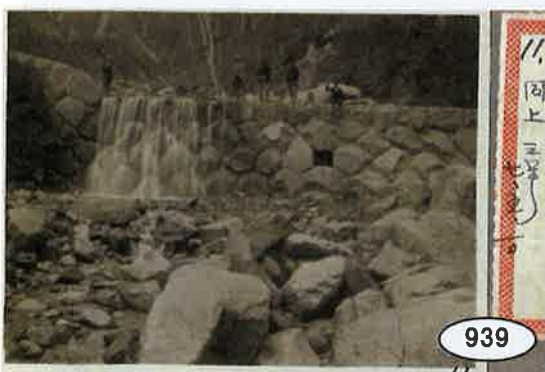
諸戸北郎博士アルバムの写真 939 の写真説明には「同上3号 7.5.10」とあり、旅行記の日付と一致している。また写真 939 の水抜き孔周辺の石の形状が金山沢第3号堰堤と酷似していることから、写真 939 は金山沢第3号堰堤である。

金山沢第3号 (昭和7年5月10日撮影)
[諸戸北郎博士アルバム]

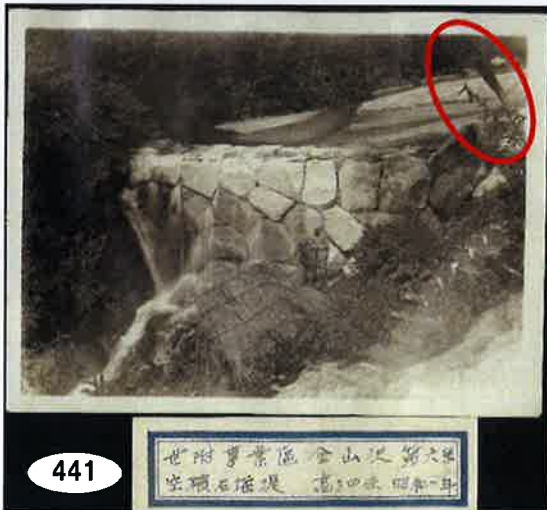
写真441と現在の写真を比較すると、堰堤の左岸にある灌木が、現在では大きくなっていることがわかる。また、堰堤上流は満砂しており、溪床および溪岸は落ち着いた状況を呈している。また、周辺の植生も良好である。

金山沢第6号（昭和2年撮影）
[諸戸北郎博士アルバム]

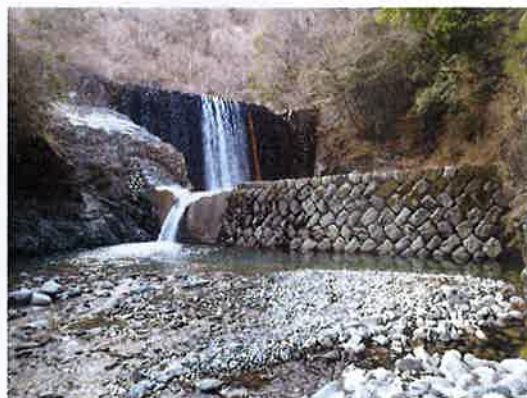
本堰堤の水通し部の石材が一部欠落しているとともに、コンクリートにより補修されている副堰堤の水通し部は流水により摩耗している。

内務省栗ノ木平堰堤 本堤および副堤
(平成 28 年 3 月 2 日撮影)

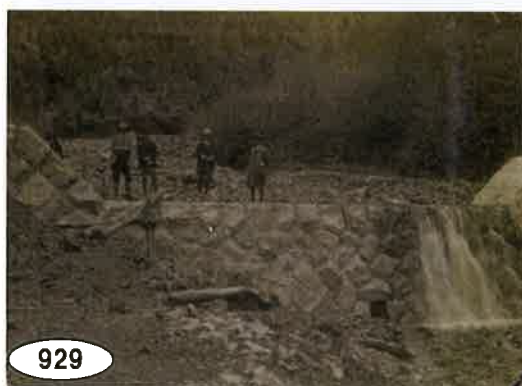
写真929と現在の写真を比較すると、左岸側に土砂が堆積しており、堰堤の下流側はわずかに河床低下していることがわかる。現在、堰堤は満砂しており、溪床および溪岸は落ち着いた状況を呈している。また、周辺の植生も良好である。

白水川1号
(昭和7年5月9日撮影)
[諸戸北郎博士アルバム]

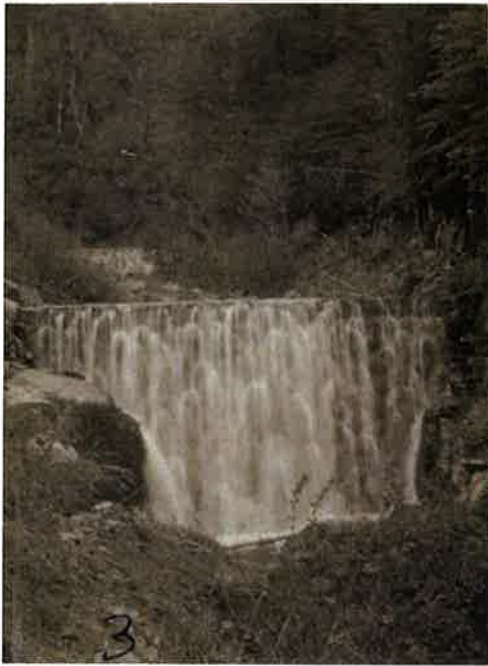
諸戸北郎博士アルバムの写真 931 に写っている白石沢第 1 号および第 2 号堰堤を現地で堤銘板により確認した。写真 931 の写真説明には、「白水沢 1 号 2 号」とあるが写真 931 の堰堤は、堰堤の形状が白水沢第 1 号堰堤と異なっており、白石沢第 1 号および第 2 号堰堤と同様であることから、写真 931 に写っている堰堤は、白石沢第 1 号および第 2 号堰堤であると判断した。

写真 931 と現在の写真を比較すると、白石沢第 1 号堰堤の下流側はわずかに河床低下していることがわかる。現在、堰堤は満砂しており、溪床および溪岸は落ち着いた状況を呈している。また、周辺の植生も良好である。

手前：白石沢1号堰堤
奥：白石沢2号堰堤
(昭和7年5月9日撮影)
[諸戸北郎博士アルバム]

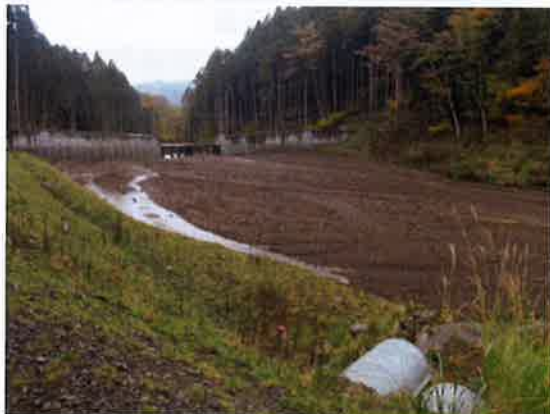
堆砂敷はほぼ満砂している
(平成 26 年 11 月 11 日撮影)

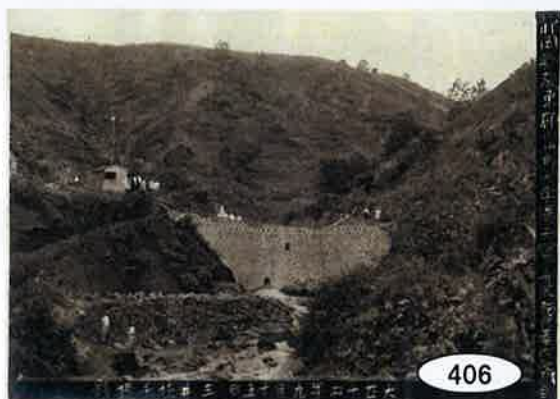
写真406は大正14年に撮影されており、本堰堤はほぼ完成しているが、副堰堤は未施工である。

湯船沢堰堤（施行者内務省）
（大正14年9月15日撮影）
【諸戸北郎博士アルバム】

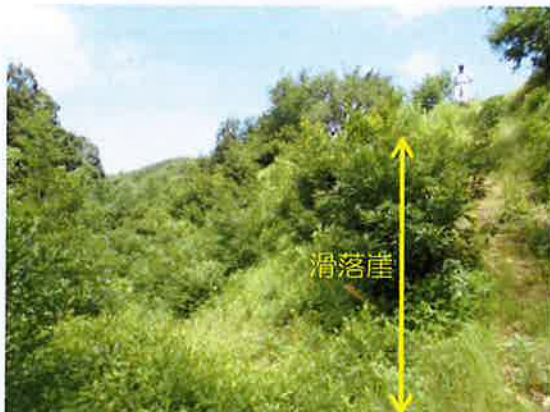
山上の畑の縁は、比高差 10m 近い崖地形となっており、陥没地であることが伺える。現在では陥没地周辺は植生に覆われており、遠望からは滑落崖と認識できない。

陥没地中腹から滑落崖を望む
（平成 28 年 6 月 2 日撮影）

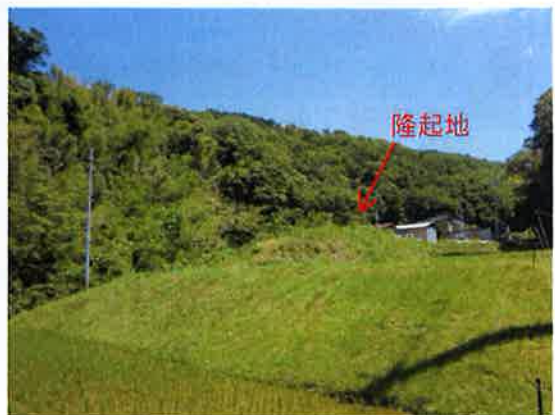
陥没地対岸には、幅 15m、高さ 5m ほどの隆起地があった。説明看板には幅 20m と記載されているが、伊郷氏曰く、城川によって浸食されているそうである。前述のように現在では植生に覆われているため、陥没地を認識することができない。

隆起地を下流側から望む
(平成 28 年 6 月 2 日撮影)

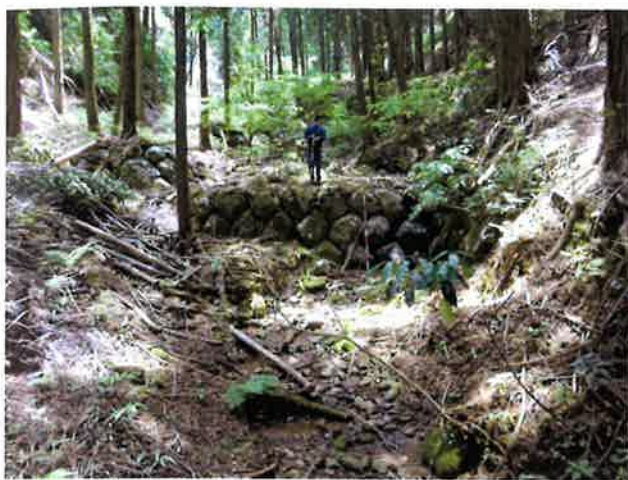
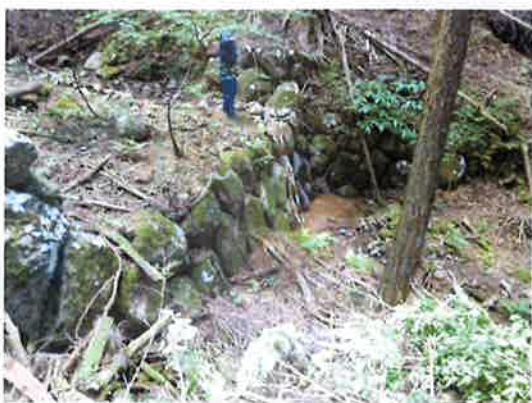
日沢上流には、堤高 2m、水通し幅 4m、下流法勾配 2 分の空積みの石堰堤が 1 基現存していた。下流法勾配が 2 分であることから諸戸博士が大正期に入ってから推奨したヨーロッパアルプス砂防の新技术（当時）を適用している。

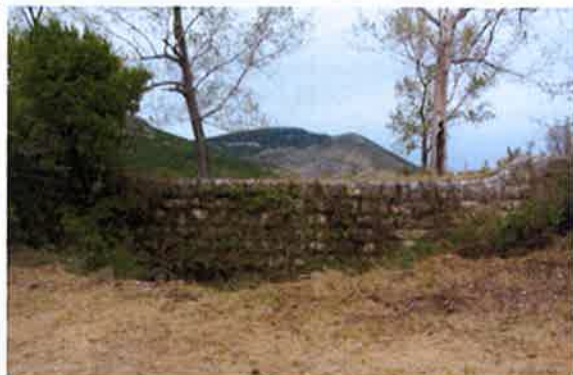
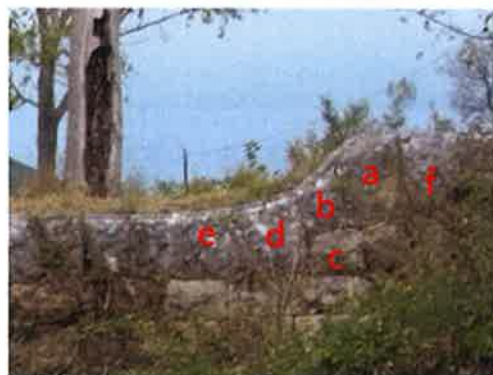
2016.9撮影

上流部で確認できた石積堰堤は、施設形状とや背景の山型、さらに細部の石積形状から諸戸博士の写真と同じ施設である。堰堤直下流の一部が土砂で埋没しているため、高さや前庭保護工の状況は不明であるが、7段以上の石積堰堤であることは確認できた。堰堤はアーチ形状である。

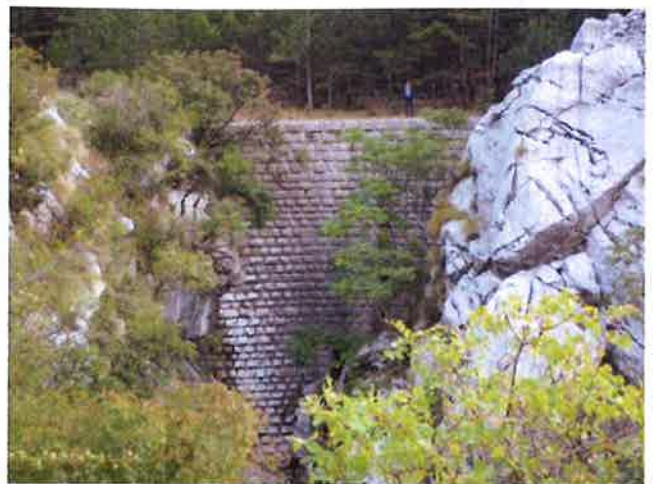
2016年9月撮影

堰堤はアーチ形状の石積堰堤であり、左右岸の岩盤状況及び水抜き孔の位置が一致していることから、諸戸博士の写真と同じものである。堰堤左岸側の水通し立ち上がり部の側面の積石に「1897」と文字が刻まれていることから施工は1897年と思われる。当時の写真と比べると、周辺の樹木が繁茂している状況がわかる。

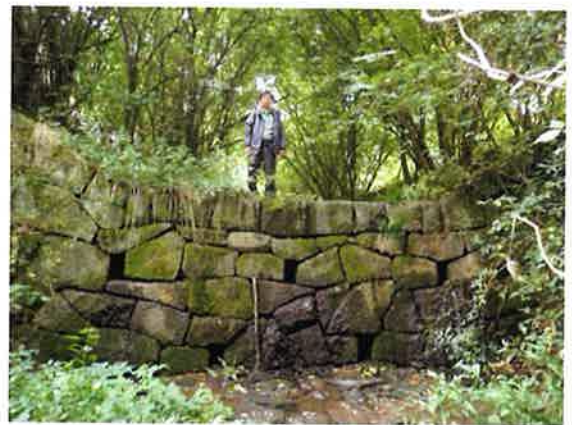
2016年9月撮影

諸戸北郎博士アルバムにある砂防工事写真と写真説明をたよりに、チェコ工科大学の Josef Křeček 氏の案内で現地の調査を行った。地元住民や Senomaty (セノマティ) 町役場支所職員へのヒアリングをもとに複数の支渓を調査した結果、セノマティの市街地から南へ 5.5km ほどの場所に、アーチ形状の石積堰堤を見つけることが出来た。諸戸北郎博士アルバムの写真とは周辺の状況は一変しており、溪流には樹木が繁茂していた。

砂防工事の詳細な説明は、地元の「野溪留工事監督署長」の報告書(1911年12月)が引用されている。2016年9月の現地調査で、1基の空石積砂防堰堤が確認できた。その形状は、雛型図面の正面図に似ており、水通し天端の石材に刻字されている施工年次と思われる数字が「1908」であった。
